Ekspertyza

Tytuł opracowania: „Ekspertyza mykologiczna rotundy znajdującej się przy budynku Starostwa w Nowym Dworze Gdańskim”.

Głusków, 2019-10 - 08

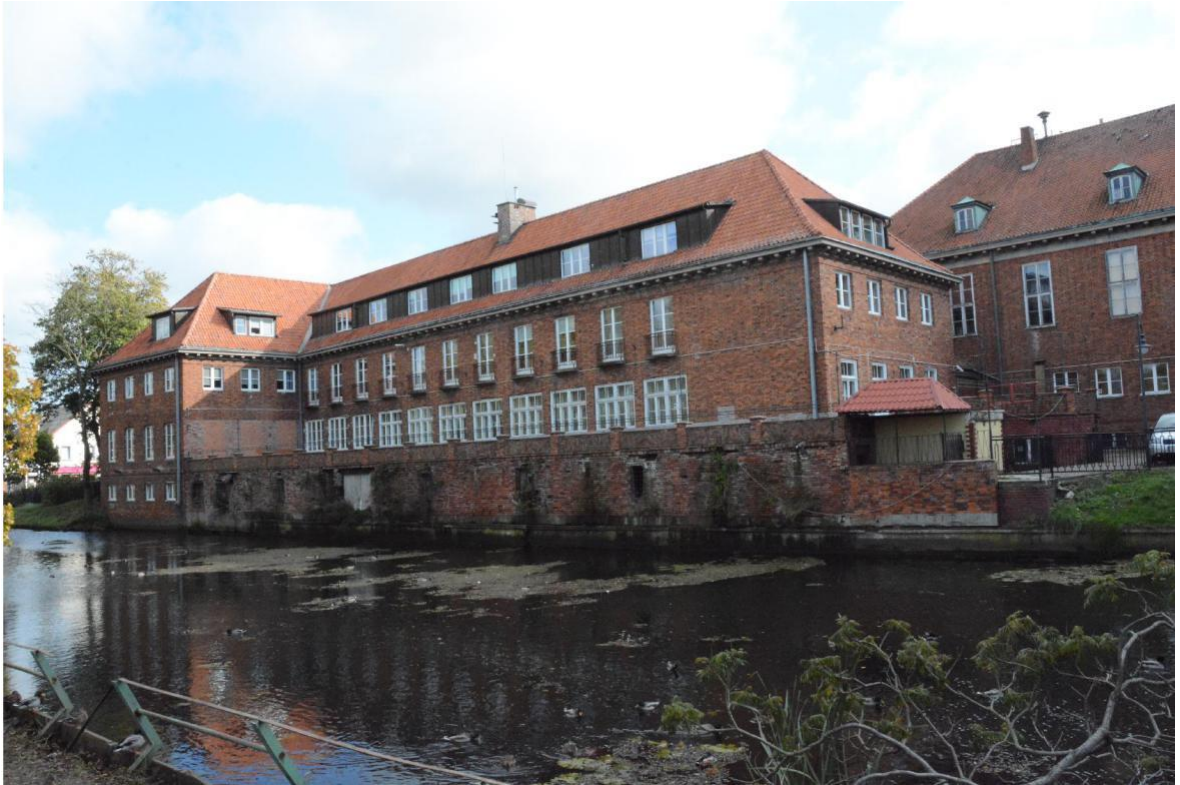
Fotografia nr 1 – przedstawia widok budynku Starostwa Powiatowego w Nowym Dworze Gdańskim.

Budynek posadowiony na fundamentach opartych w bezpośredniej bliskości dna rzeki Tuga.

Zachodnia ścian fundamentowa jest oblewana przez wody rzeki.

Fotografia nr 1 – Widok budynku Starostwa Powiatowego w Nowym Dworze Gdańskim.

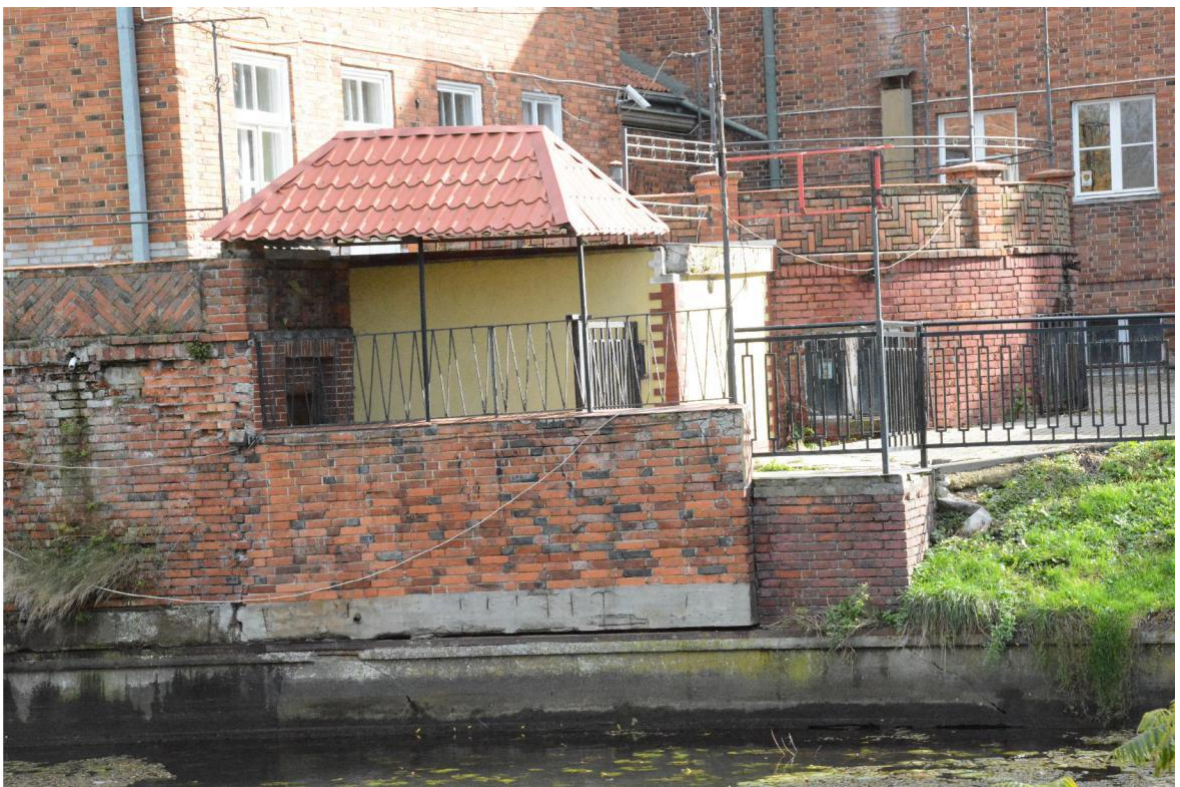
Fotografia nr 2 – przedstawia widok rotundy od strony rzeki (kierunek zachodni). Badana rotunda posadowiona jest na fundamentach opartych w bezpośredniej bliskości dna rzeki Tuga.

Zachodnia ścian fundamentowa jest oblewana przez wody rzeki.

Fotografia nr 2 – Widok rotundy od strony rzeki (kierunek zachodni).

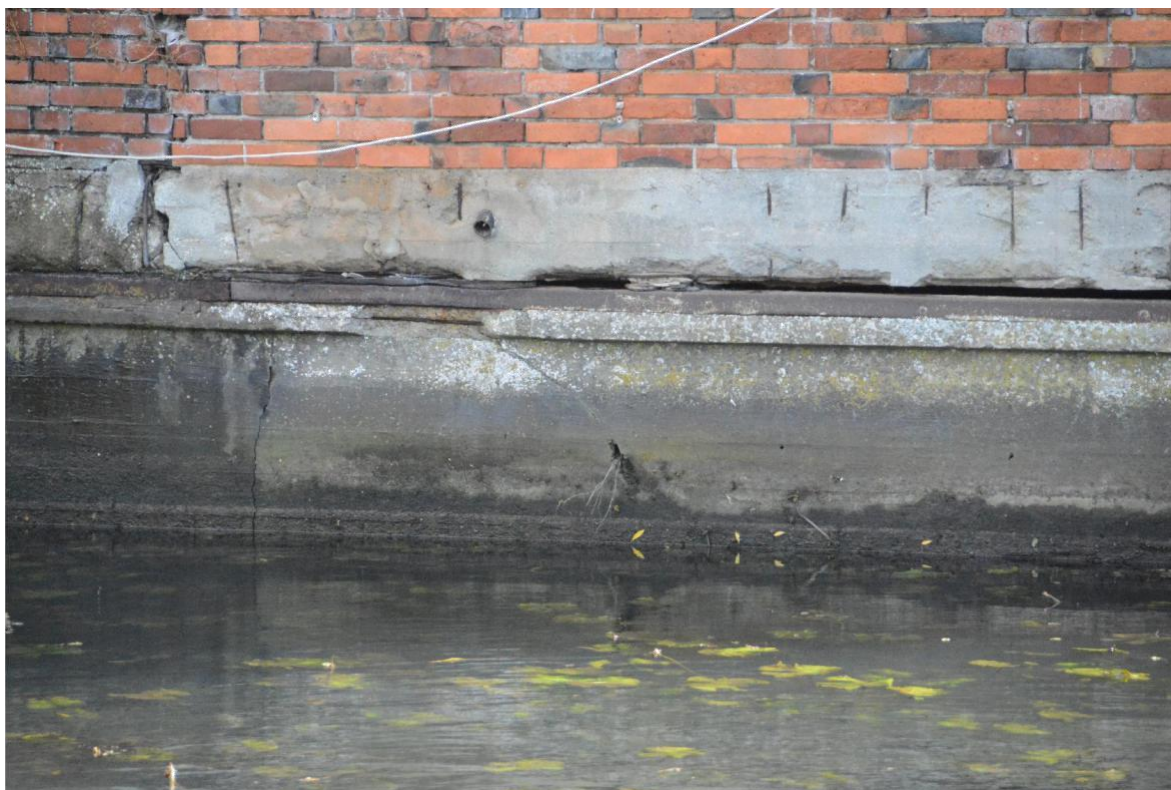
Fotografia nr 3 – przedstawia widok świeżych spękań w obrębie ścian fundamentowych. Oznacza to że ruchy ścian fundamentowych mogą oddziaływać na możliwość spękań ścian rotundy a to może mieć znaczenie przy wykonywaniu iniekcji.

Fotografia nr 3 – Widok świeżych spękań w obrębie ścian fundamentowych.

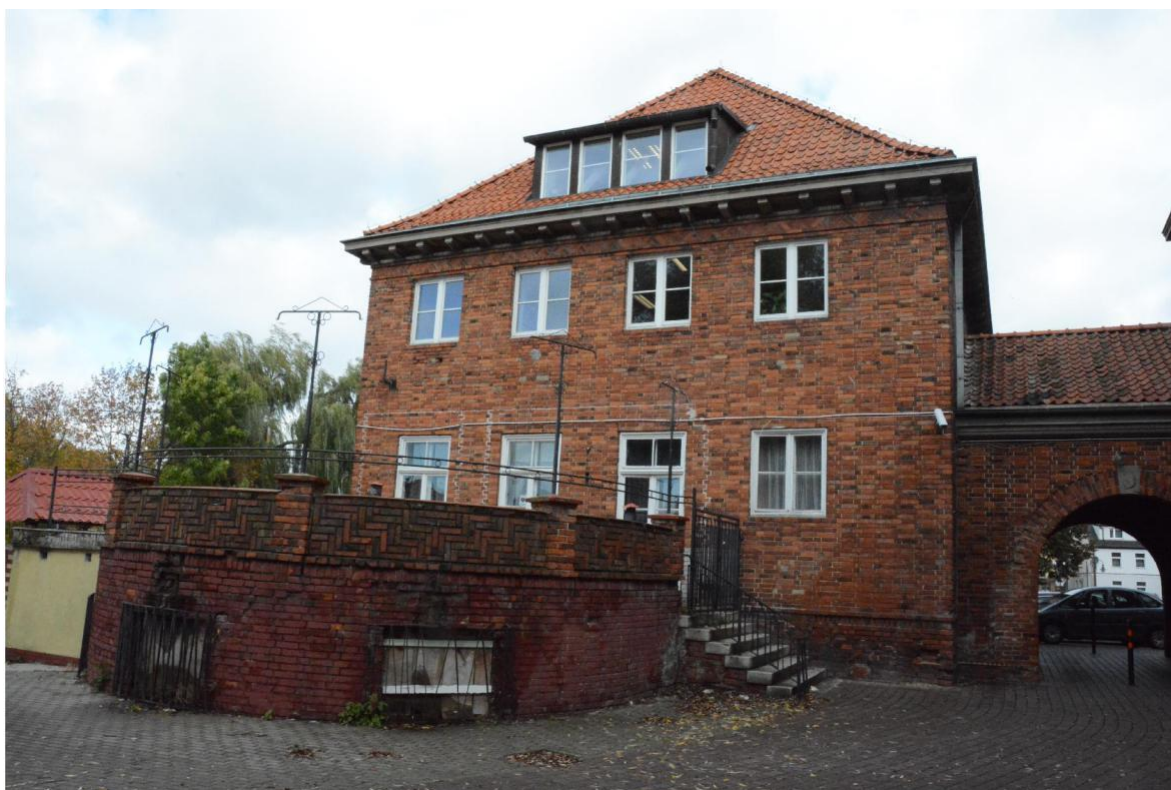
Fotografia nr 4 – Przedstawia widok rotundy od strony południowo zachodniej. Na fotografii widoczne są liczne spękania muru, ubytki w murze co będzie miało duże znaczenie przy wykonywaniu iniekcji.

Fotografia nr 4 – Widok rotundy od strony południowo-zachodniej.

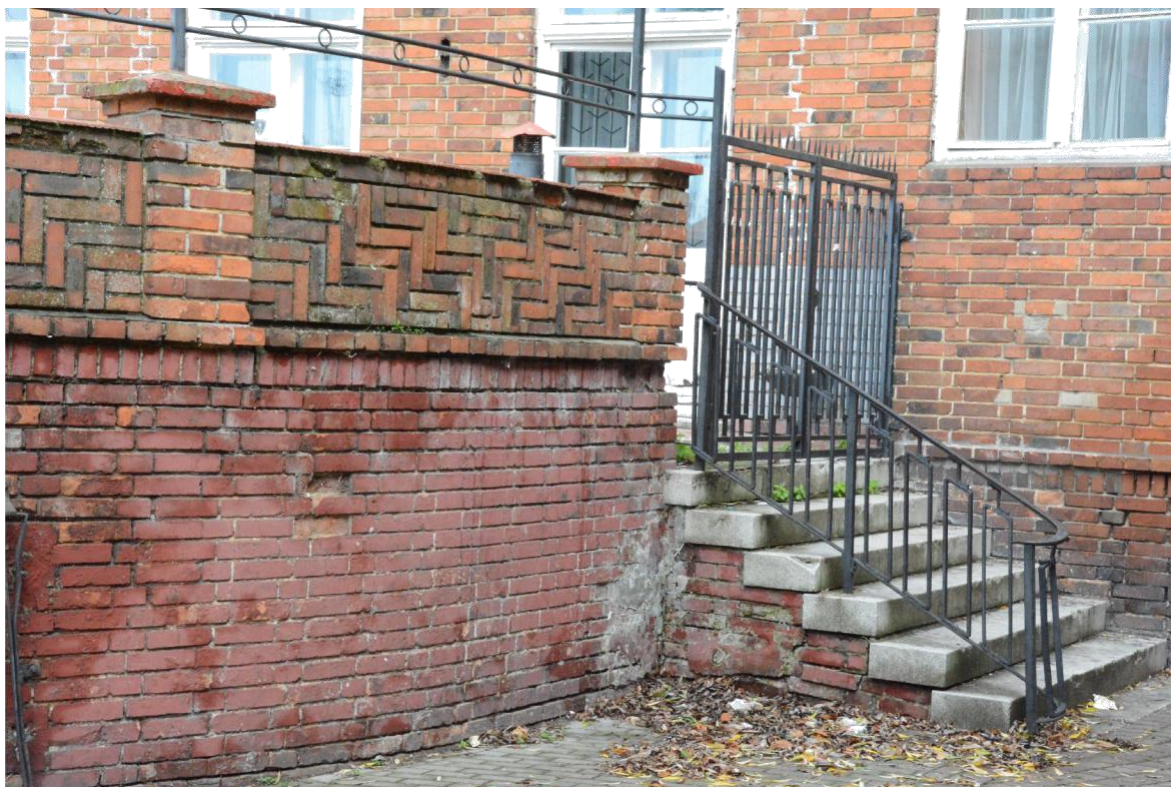
Fotografia nr 5 – przedstawia widok rotundy od strony południowo wschodniej. Na murze widoczne są liczne pęknięcia. Pęknięcia świadczą o tym, że mur jest nie stabilny, a to może mieć znaczenie przy wykonywaniu iniekcji.

Fotografia nr 5 – Widok rotundy od strony południowo-wschodniej.

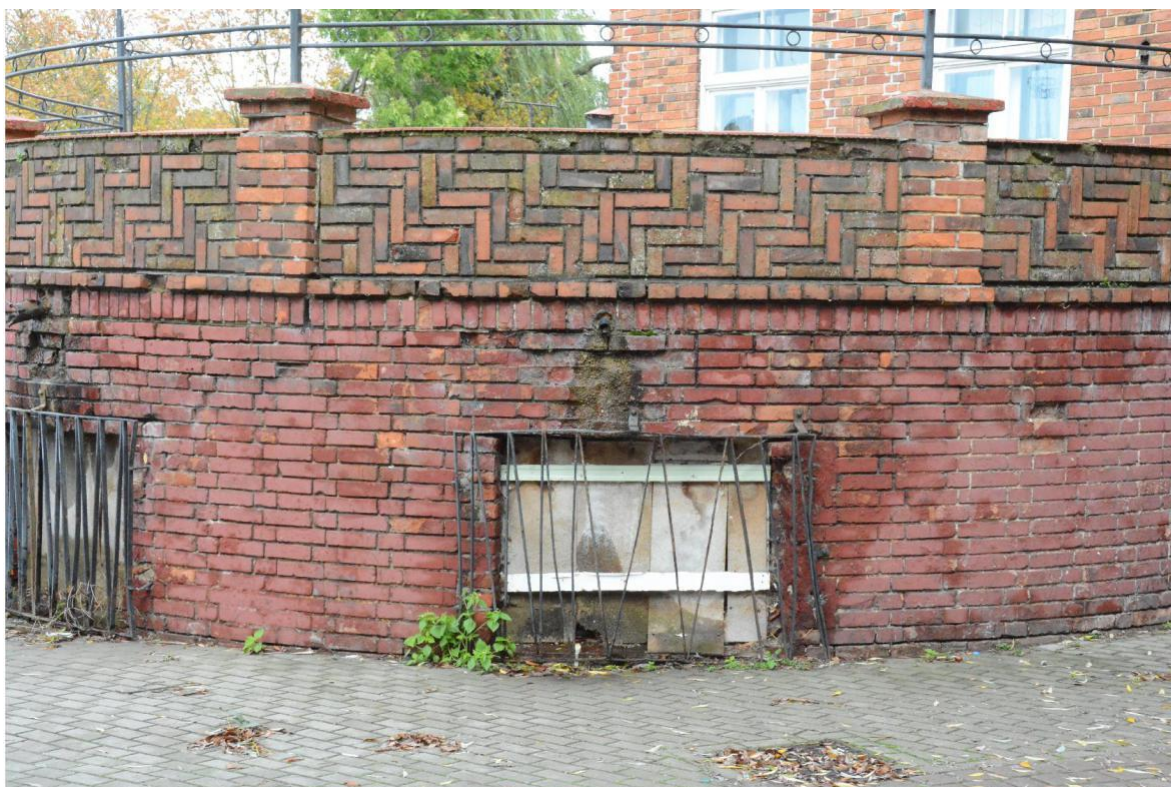
Fotografia nr 6 – spękania na murze rotundy od strony południowej. Na murze widoczne są liczne pęknięcia. Pęknięcia świadczą o tym, że mur jest niestabilny, a to może mieć znaczenie przy wykonywaniu iniekcji.

Fotografia nr 6 – Spękania na murze rotundy od strony południowej .

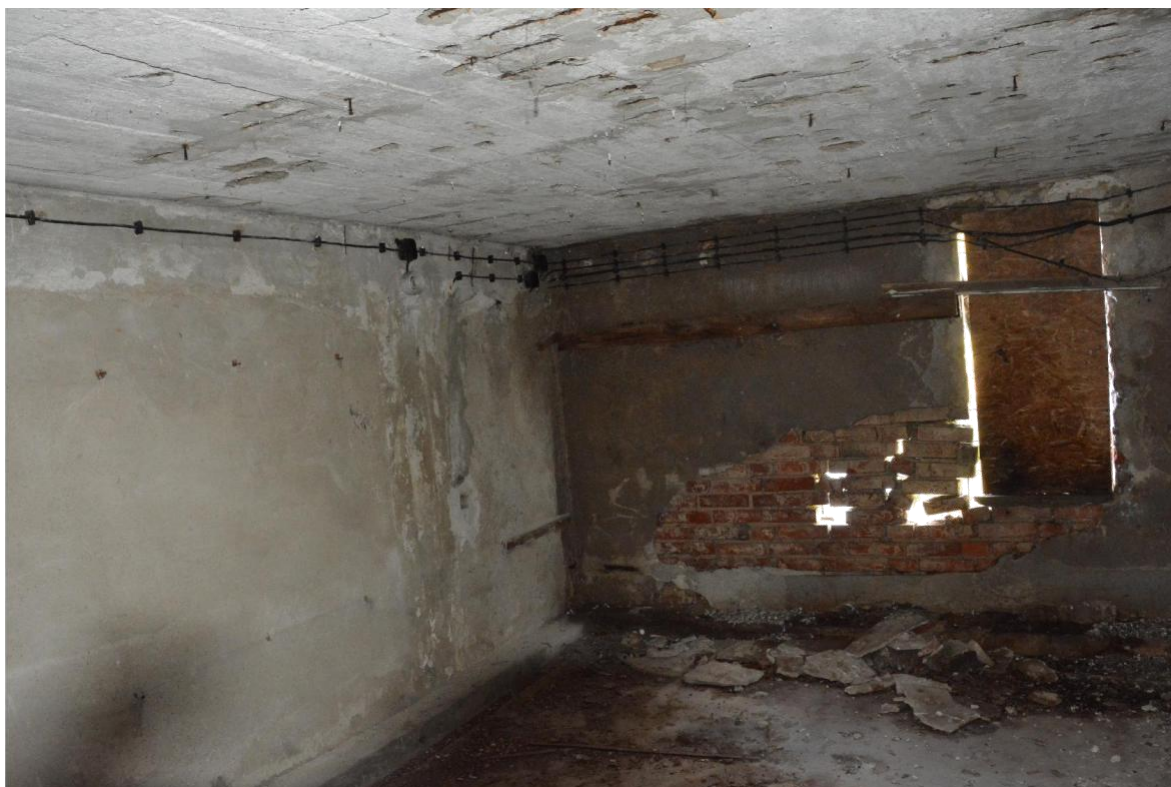
Fotografia nr 7 – przedstawia zbliżenie pomieszczeń piwnic. Zagrzybienie piwnic przyległych do rotundy jest następstwem wysokiego poziomu wody w

rzece Tuga (tak zwana cofka).

Fotografia nr 7 – Zbliżenie pomieszczeń piwnic. Zagrzybienie piwnic przyległych do rotundy jest następstwem wysokiego poziomu wody w rzece (tak zwana cofka).

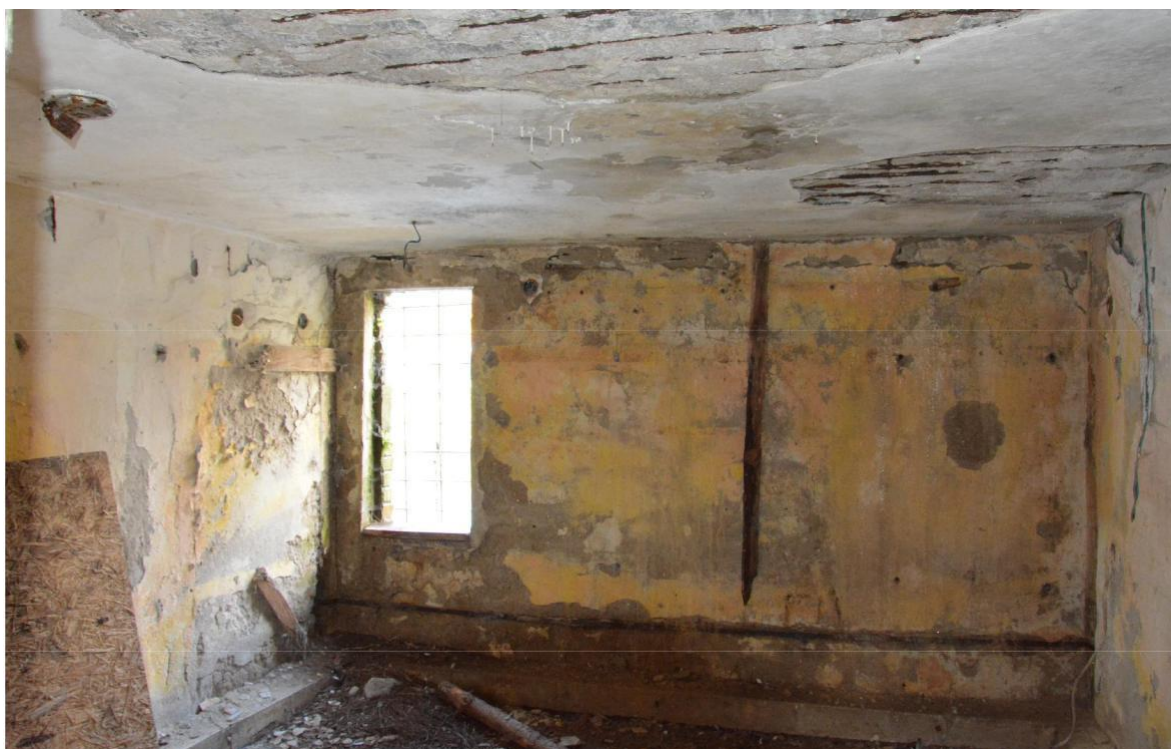
Fotografia nr 8 – przedstawia zbliżenie pomieszczeń piwnic. Zagrzybienie piwnic w pobliżu rotundy jest następstwem wysokiego poziomu wody w rzece Tuga (tak zwana cofka).

Fotografia nr 8 – Zbliżenie pomieszczeń piwnic. Zagrzybienie piwnic w pobliżu rotundy jest następstwem wysokiego poziomu wody w rzece Tuga (tak zwana cofka).

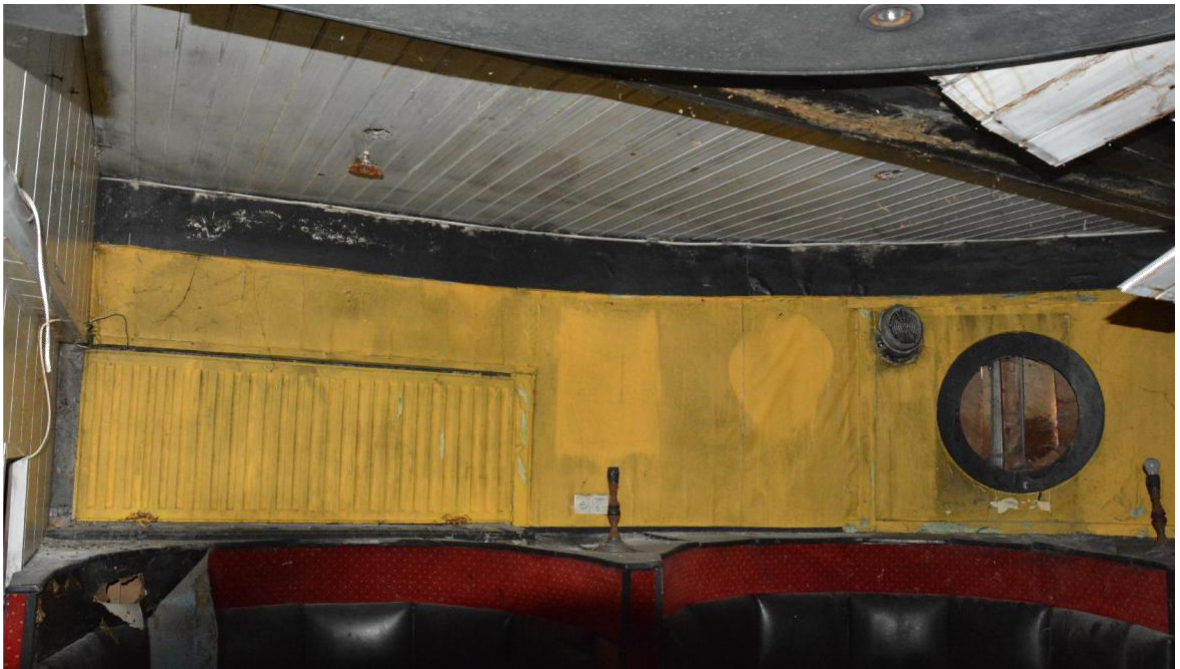
Fotografia nr 9 – przedstawia zniszczone meble w pomieszczeniu rotundy. Zniszczenie mebli spowodowane jest zalaniem pomieszczenia rotundy przez wysoką wodę w rzece (tak zwaną cofkę). Zalane meble uległy spaczeniu i rozwarstwieniu. Na rozwarstwionych drewnianych meblach rozwinęły się grzyby.

Poziom zagrzybienia pomieszczenia rotundy dotyczy głównie zagrzybionych mebli. Do zagrzybienia mebli doszło na skutek zalewania pomieszczeń i nieużytkowania tych pomieszczeń. Brak dostatecznej wentylacji i ogrzewania pomieszczeń rotundy spowodował zagrzybienie głównie mebli.

Fotografia nr 9 – Zniszczone meble w pomieszczeniu rotundy. Zniszczenie mebli spowodowane jest zalaniem pomieszczenia rotundy przez wysoką wodę w rzece (tak zwaną cofkę). Zalane meble uległy spaceniu i rozwarstwieniu. Na rozwarstwionych drewnianych meblach rozwinęły się grzyby.

Po usunięciu zniszczonych, zawilgoconych i zagrzybionych mebli pomieszczenie należy odgrzybić preparatem grzybobójczym.

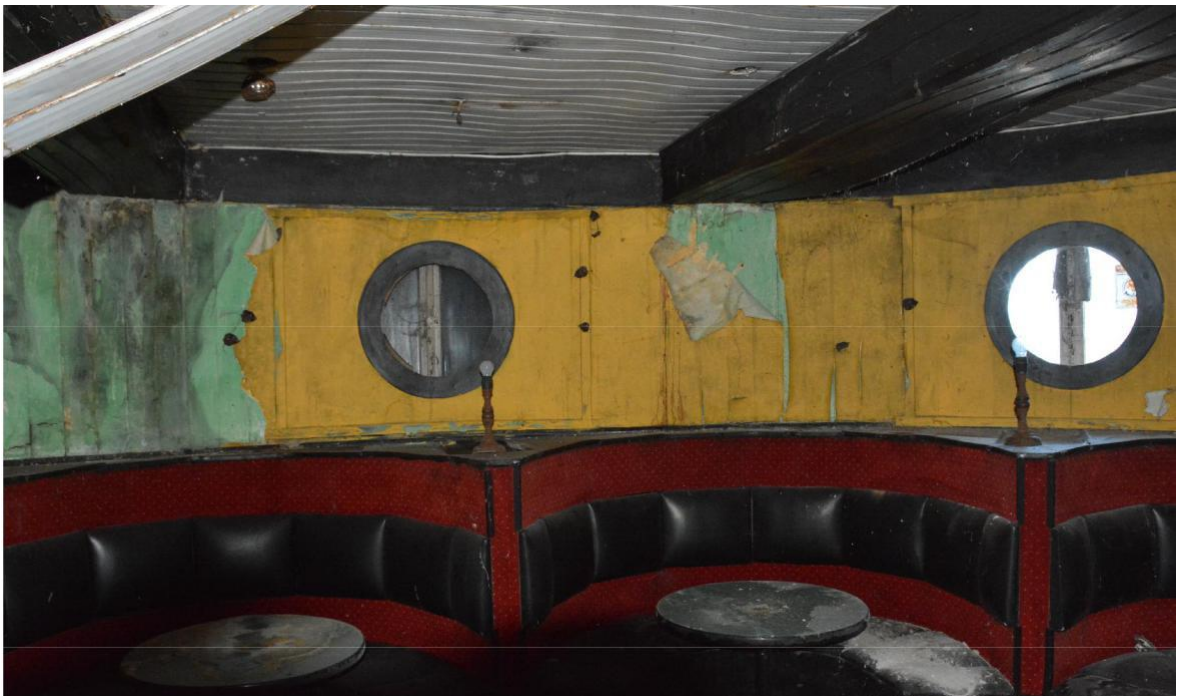
Fotografia nr 10 – przedstawia zniszczone meble w pomieszczeniu rotundy. Zniszczenie mebli spowodowane jest zalaniem pomieszczenia rotundy przez wysoką wodę w rzece (tak zwaną cofkę). Zalane meble uległy spaczeniu i rozwarstwieniu. Na rozwarstwionych drewnianych meblach rozwinęły się grzyby.

Fotografia nr 10 – Zniszczone meble w pomieszczeniu rotundy. Zniszczenie mebli spowodowane jest zalaniem pomieszczenia rotundy przez wysoką wodę w rzece (tak zwaną cofkę). Zalane meble uległy spaceniu i rozwarstwieniu. Na rozwarstwionych drewnianych meblach rozwinęły się grzyby.

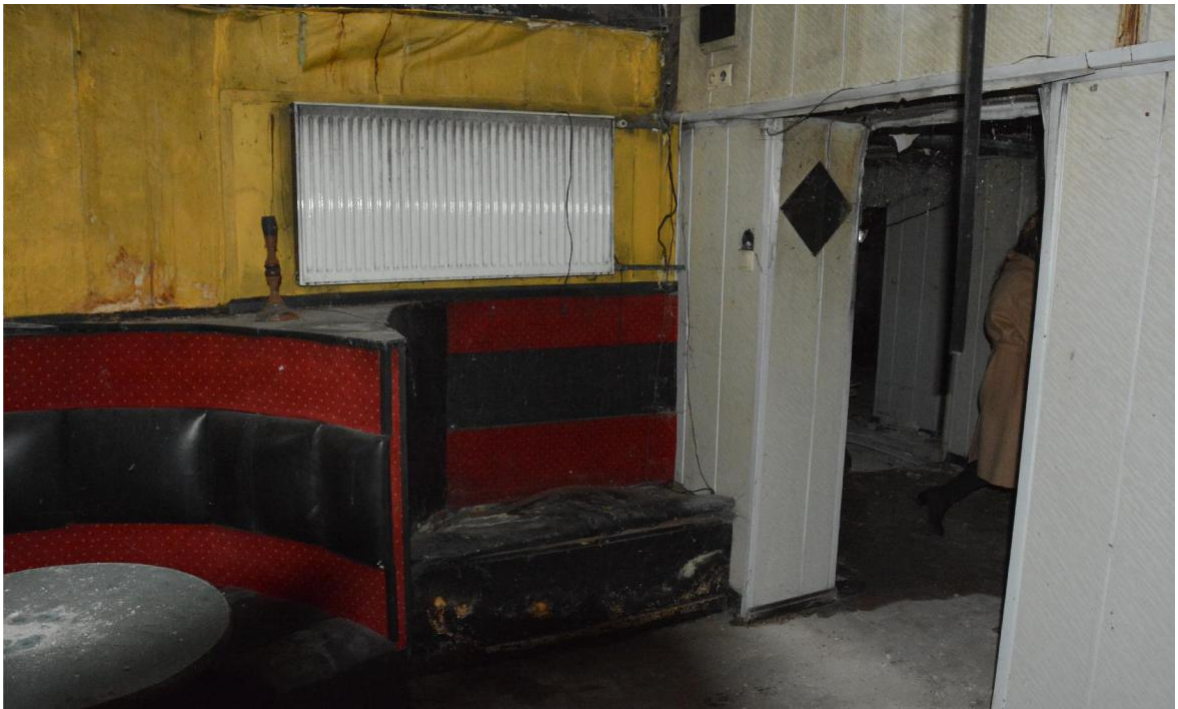
Fotografia nr 11 – przedstawia zniszczone meble w pomieszczeniu rotundy. Zniszczenie mebli spowodowane jest zalaniem pomieszczenia rotundy przez wysoką wodę w rzece (tak zwaną cofkę). Zalane meble uległy spaczeniu i rozwarstwieniu. Na rozwarstwionych drewnianych meblach rozwinęły się grzyby.

Fotografia nr 11 – Zniszczone meble w pomieszczeniu rotundy. Zniszczenie mebli spowodowane jest zalaniem pomieszczenia rotundy przez wysoką wodę w rzece (tak zwaną cofkę). Zalane meble uległy spaczeniu i rozwarstwieniu. Na rozwarstwionych drewnianych meblach rozwinęły się grzyby.

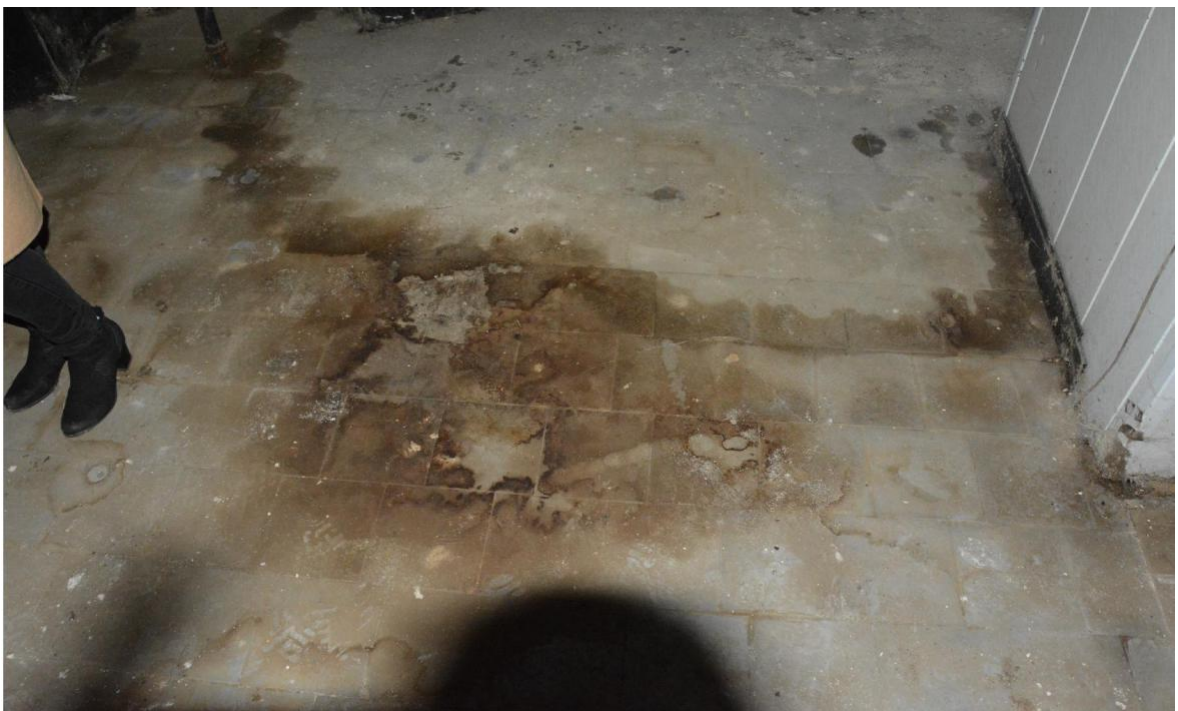
Fotografia nr 12 – przedstawia na posadzce w lokalu rotundy po zalaniu przez wodę z rzeki rozwinęły się grzyby.

W kilku odsłoniętych miejscach wystąpiło powierzchniowe zagrzybienie posadzki i stropu.

Fotografia nr 12 – Na posadzce w lokalu rotundy po zalaniu przez wodę z rzeki rozwinęły się grzyby.

W miejscach, w których na powierzchni ścian, sufitu i posadzki będą widoczne zagrzybienia, należy skuć tynk lub posadzkę.

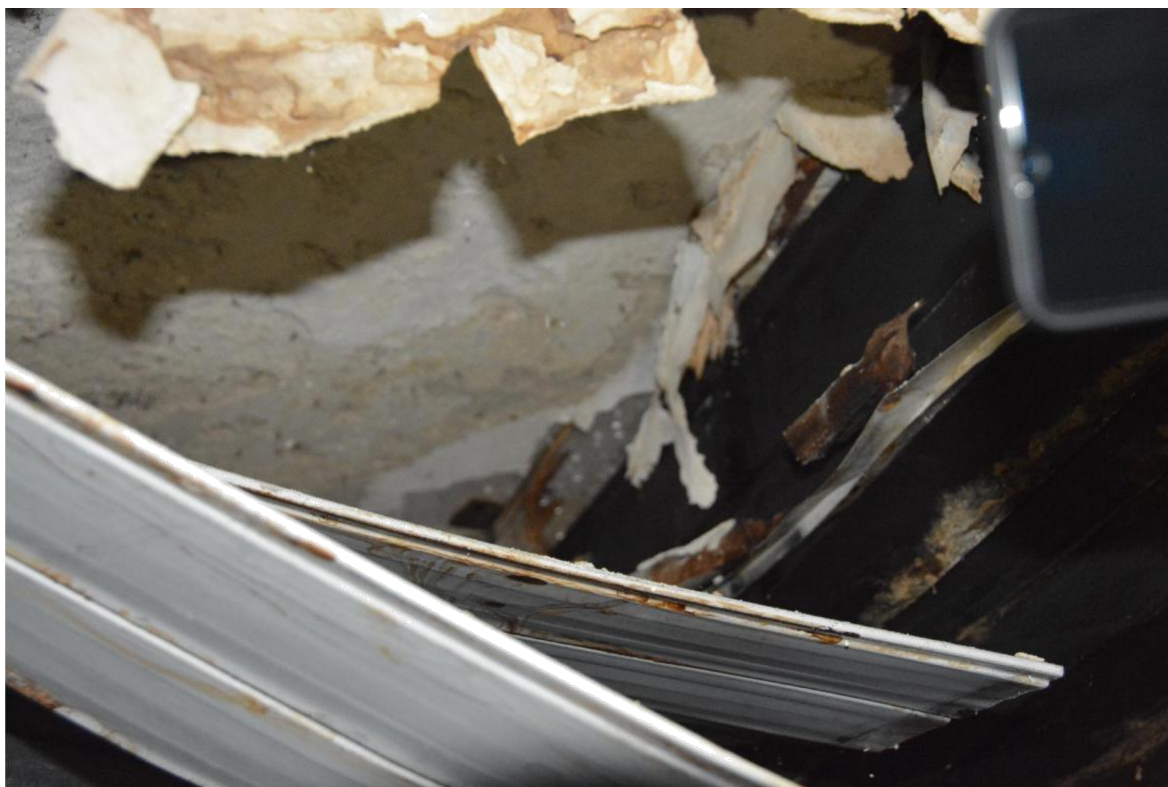
Fotografia nr 13 – przedstawia pęknięcie w stropie nad rotundą, widok od środka.

Fotografia nr 13 – Pęknięcie w stropie nad rotundą, widok od środka.

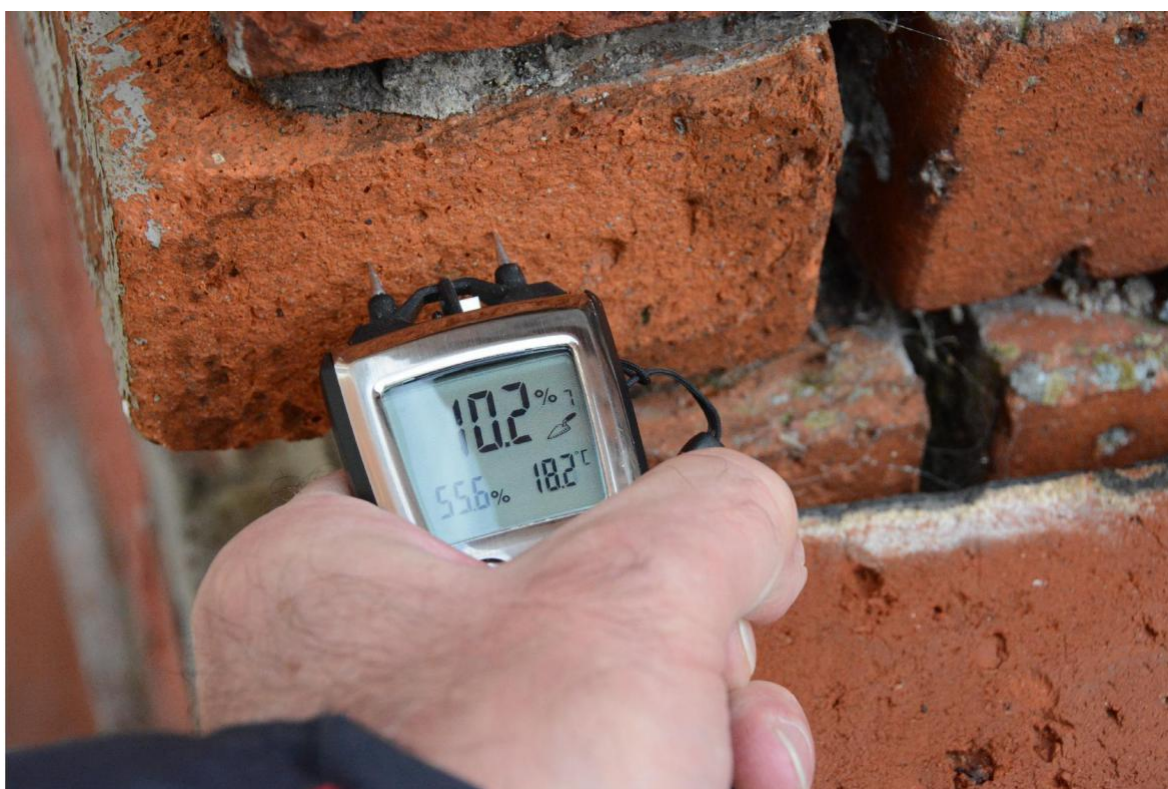
Fotografia nr 14 – przedstawia pomiar wilgotności muru w miejscu pobrania próbki nr 1 do badań laboratoryjnych na obecność soli budowlanych. $W = 10,2\%$. Wilgotność mury w tym miejscu jest przekroczona 3,4 razy w stosunku do warunków technicznych robót montażowych.

Fotografia nr 14 – Pomiar wilgotności muru w miejscu pobrania próbki nr 1 do badań laboratoryjnych na obecność soli budowlanych. $W = 10,2\%$.

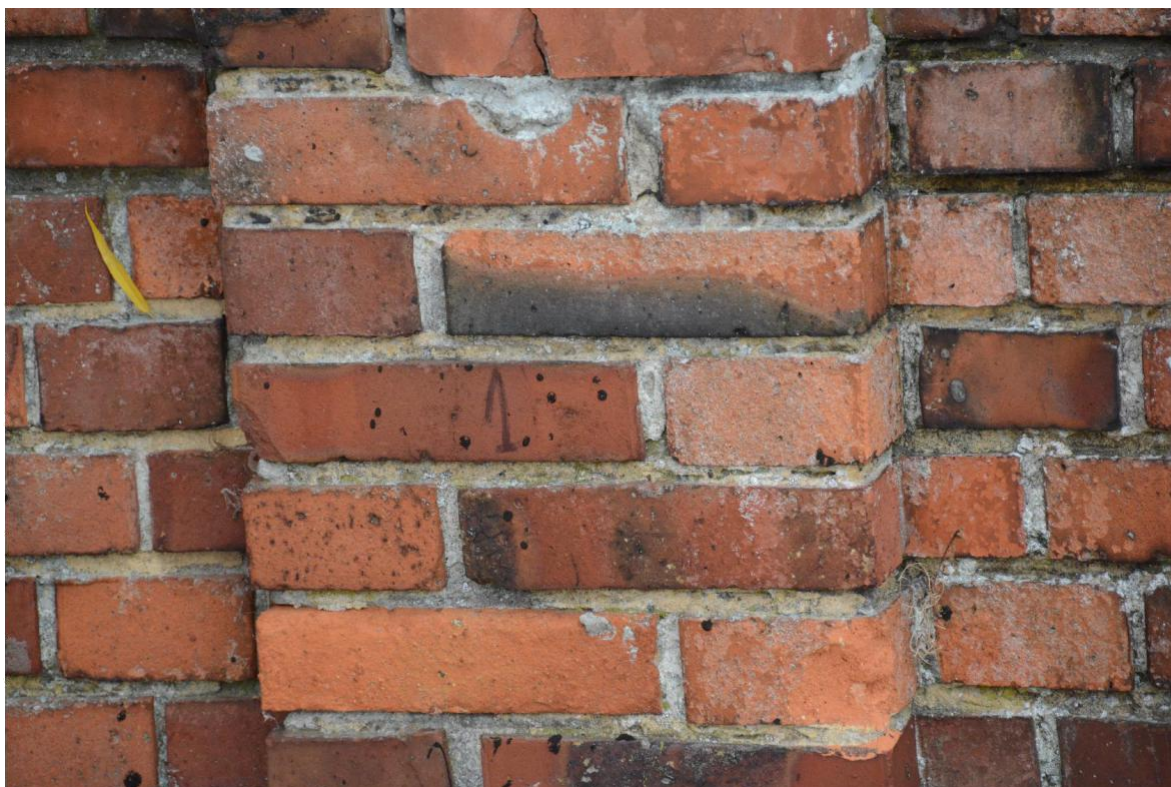
Fotografia nr 15 – przedstawia miejsce pobrania próbki nr 1 do badań laboratoryjnych na obecność soli budowlanych.

Na fotografiach nr 15, do nr 18 przedstawiono miejsca z których pobrano próbki do badań laboratoryjnych na obecność soli budowlanych.

Fotografia nr 15 – Miejsce pobrania próbki nr 1 do badań laboratoryjnych na obecność soli budowlanych.

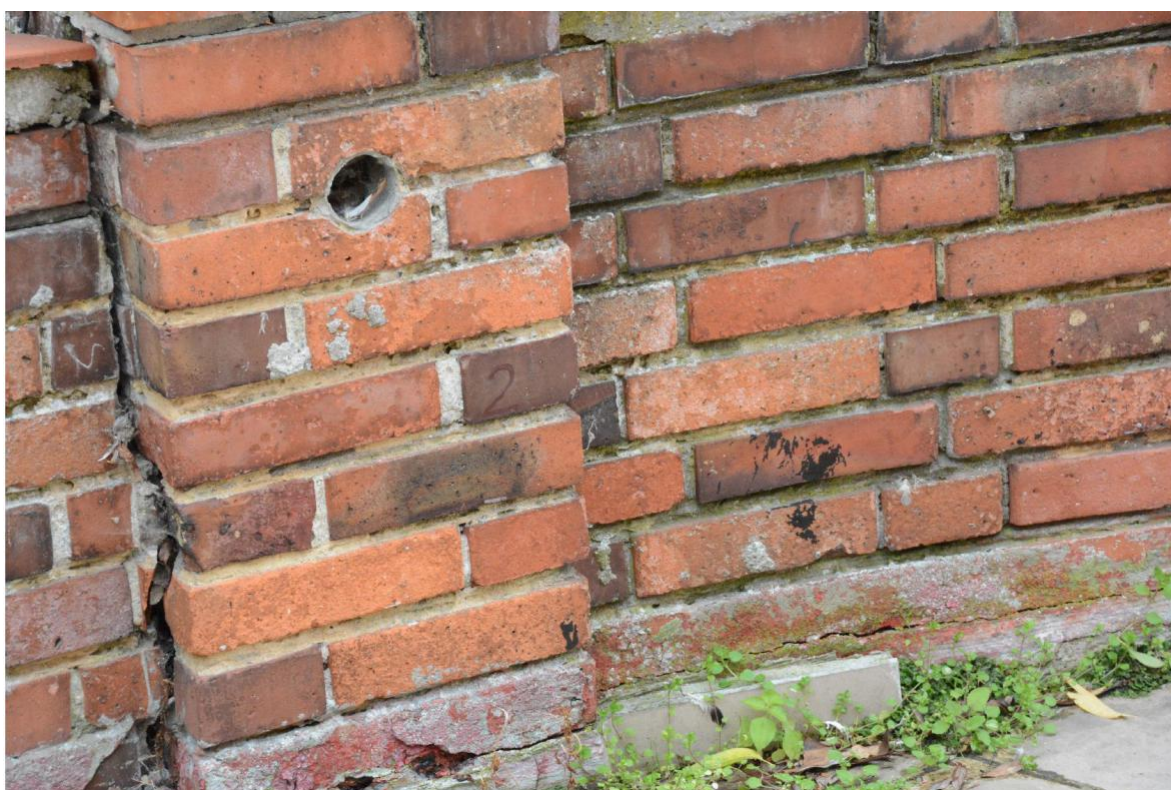
Fotografia nr 16 – przedstawia miejsce pobrania próbki nr 2 do badań laboratoryjnych na obecność soli budowlanych.

Fotografia nr 16 – Miejsce pobrania próbki nr 32 do badań laboratoryjnych na obecność soli budowlanych.

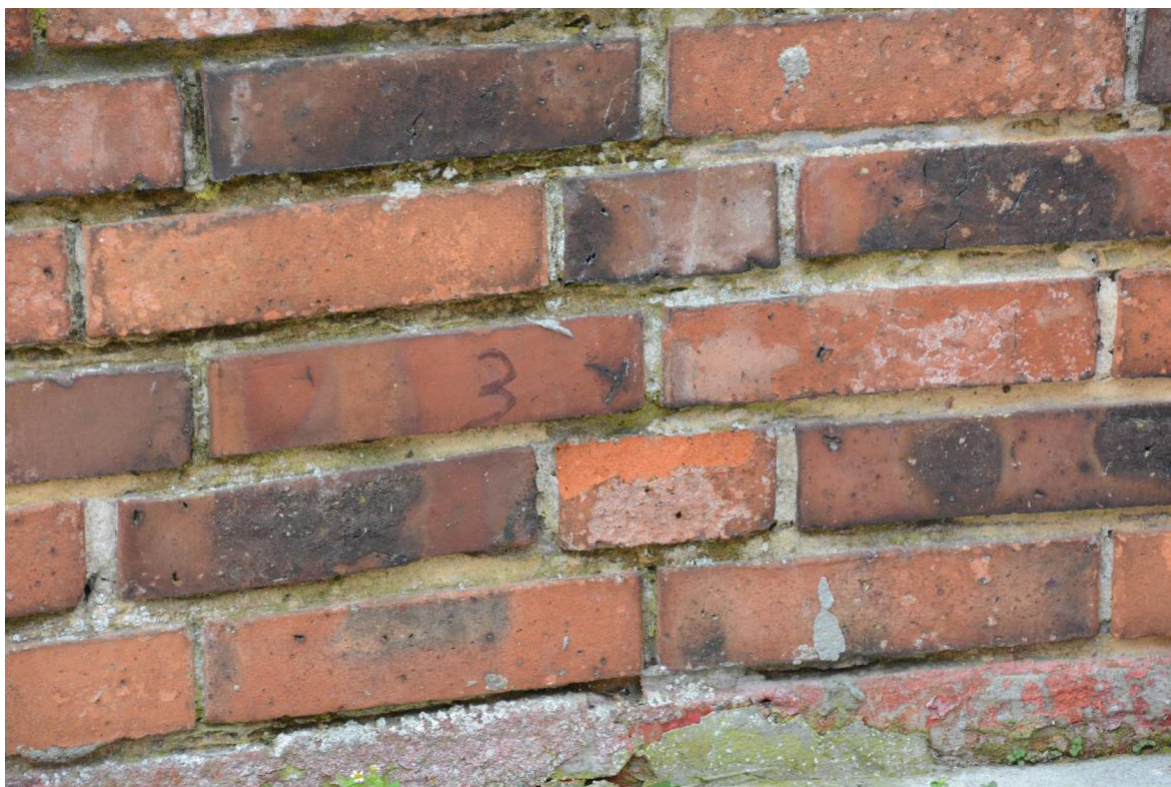
Fotografia nr 17 – przedstawia miejsce pobrania próbki nr 3 do badań laboratoryjnych na obecność soli budowlanych.

Fotografia nr 17 – Miejsce pobrania próbki nr 3 do badań laboratoryjnych na obecność soli budowlanych.

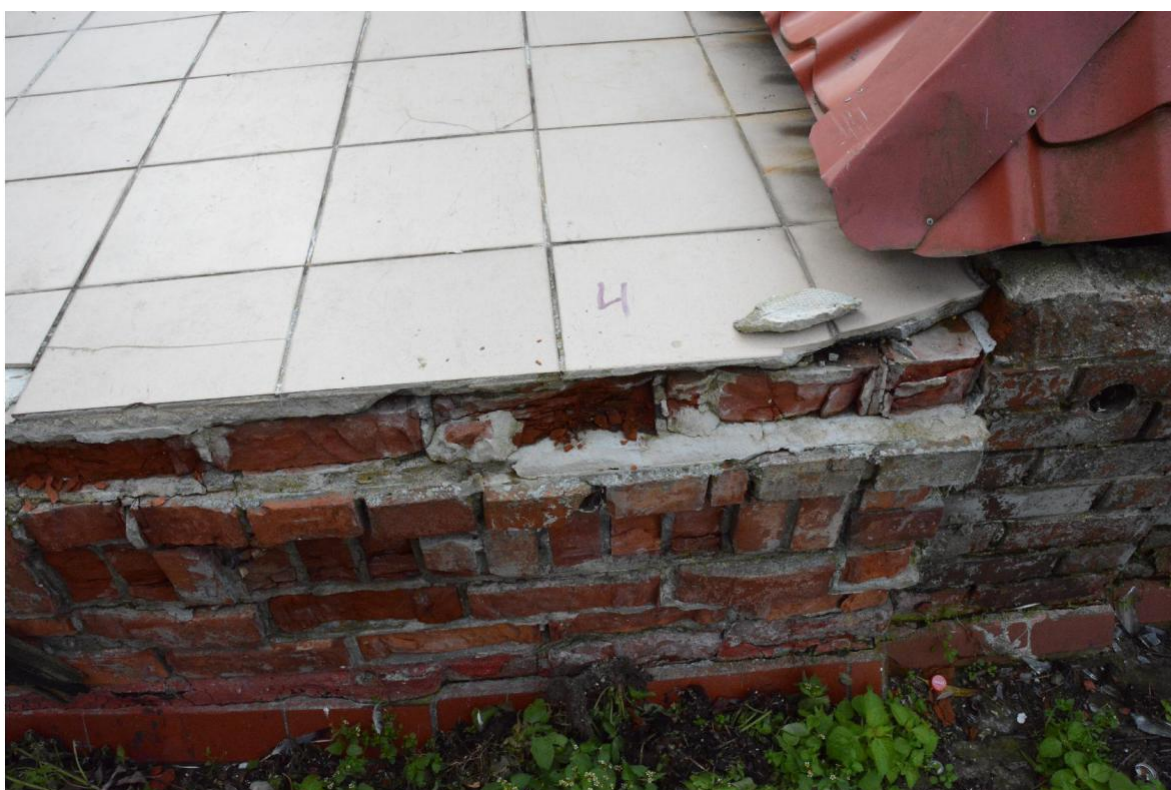
Fotografia nr 18 – przedstawia miejsce pobrania próbki nr 4 do badań laboratoryjnych na obecność soli budowlanych.

Fotografia nr 18 – Miejsce pobrania próbki nr do badań laboratoryjnych na obecność soli budowlanych.

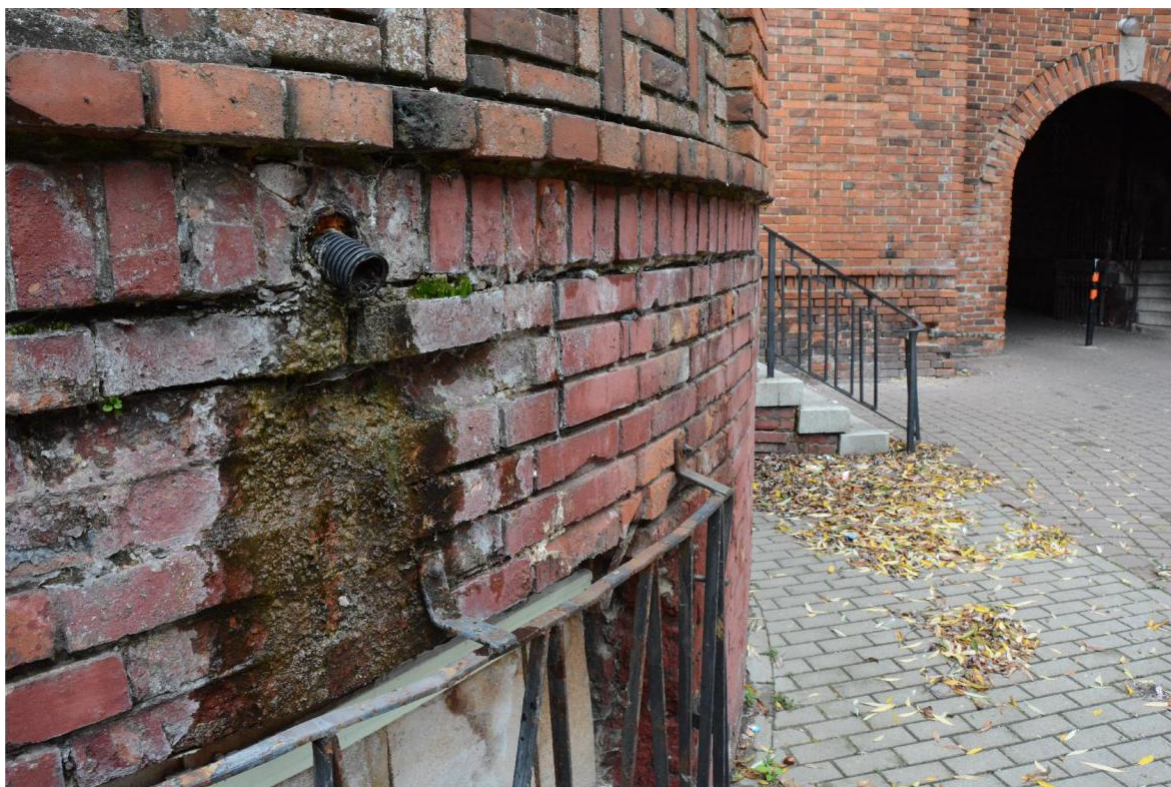
Fotografia nr 19 – przedstawia uszkodzone odwodnienia odprowadzające wodę spod zewnętrznej posadzki rotundy.

Fotografia nr 19 – Uszkodzone odwodnienia odprowadzające wodę spod zewnętrznej posadzki rotundy.

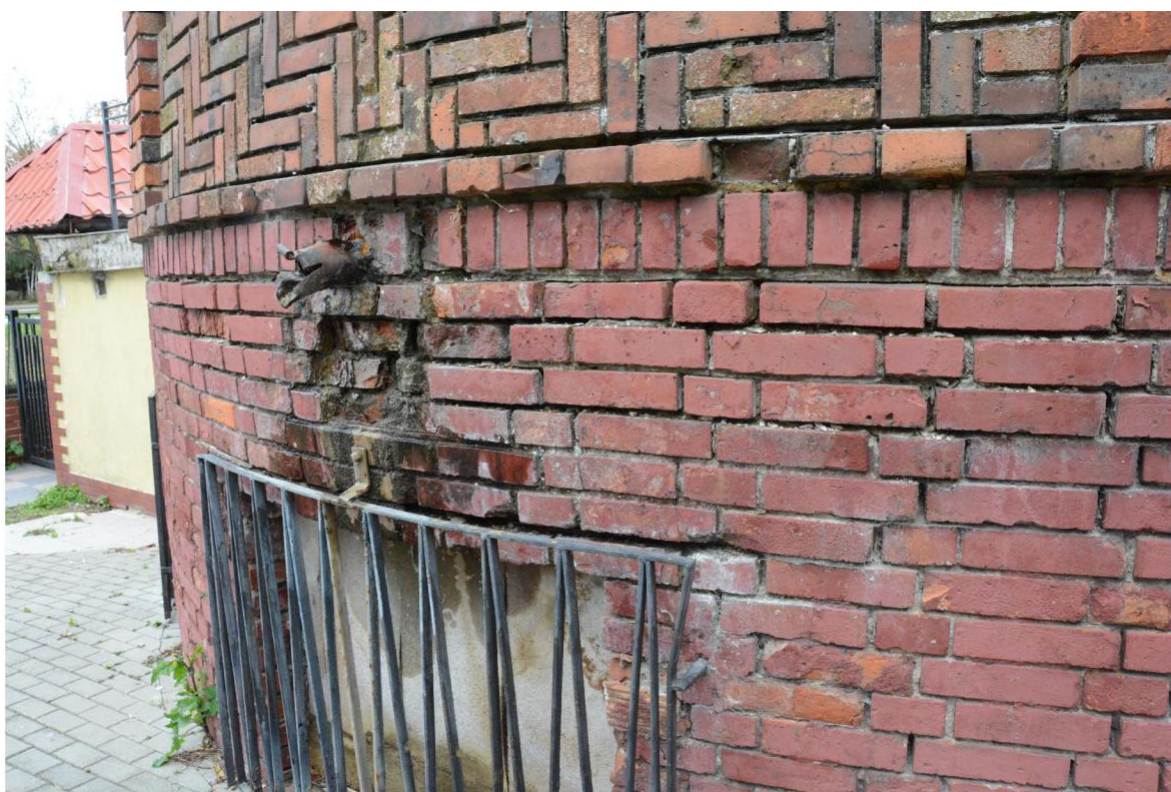
Fotografia nr 20 – przedstawia zrujnowaną cegłę elewacyjną rotundy w miejscu odprowadzenia wody spod zewnętrznej posadzki rotundy.

Fotografia nr 20 – Zrujnowana cegła elewacyjna rotundy w miejscu odprowadzenia wody spod zewnętrznej posadzki rotundy.
